**Ablaufschema einmalige Sonderüberprüfung gemäß
Empfehlung der GIN + Nagelplattenbranche an die ARGEBAU
zu Hinweise 09/2020, Abschnitt 3**
(nur in Verbindung mit dem Gesamtdokument der ARGEBAU anzuwenden)

Anlage I zum Ablaufschema

Vorschlag für ein Verfahren zur allg. Überprüfung von Nagelplattenkonstruktionen mit Bezug auf die „Hinweise zur Untersuchung von Holzkonstruktionen in Nagelplattenbauweise auf die mögliche Gefährdung der Standsicherheit durch abstehende Nagelplatten“ der ARGEBAU von 09/2020

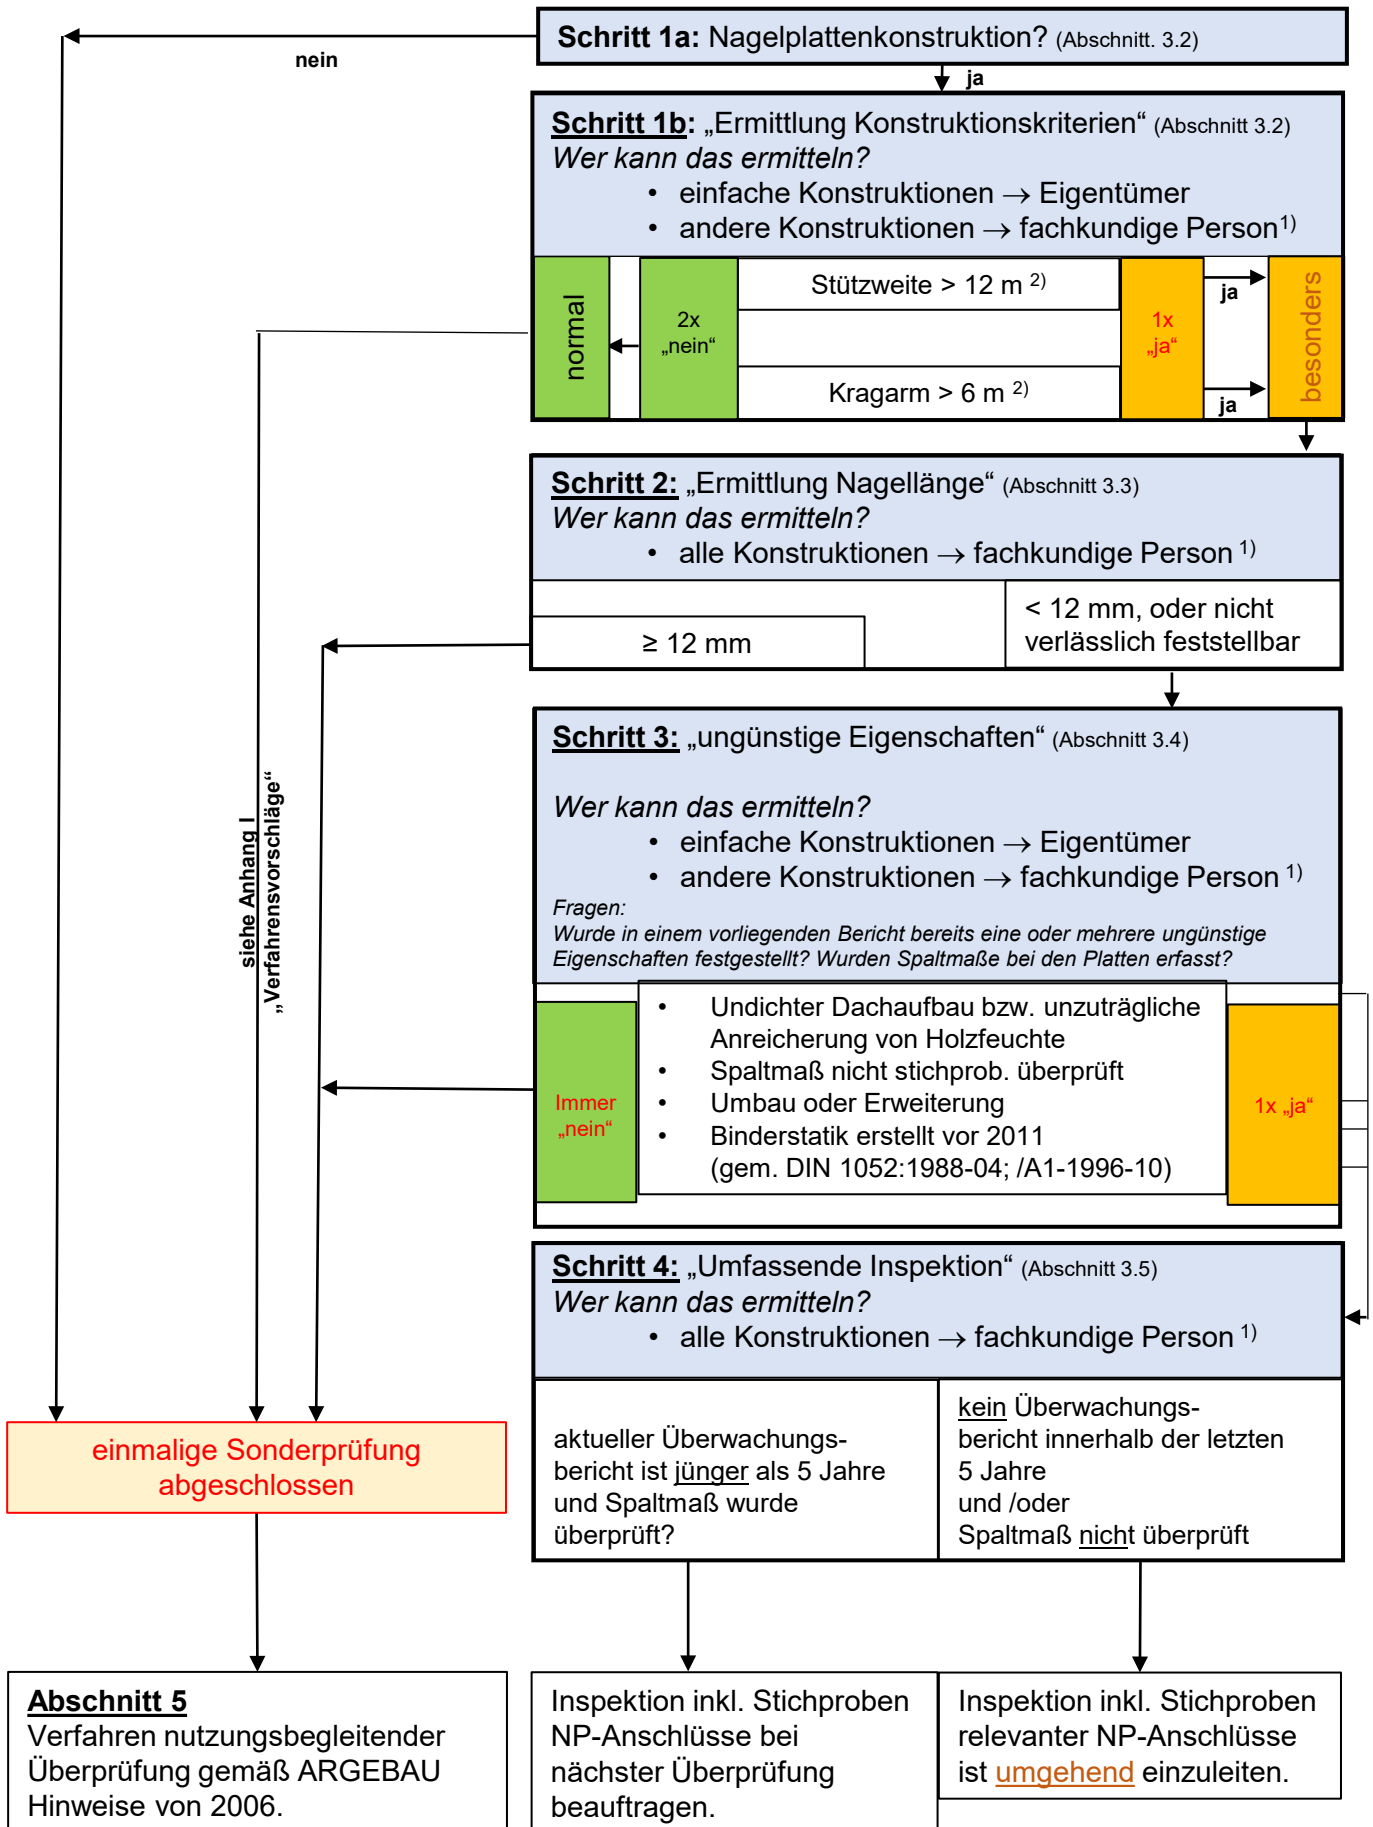
¹⁾ besonders fachkundige Person (Holzbau) gemäß Hinweise 2006, Abschnitt 4.3 (Hinweis: GIN-Fortbildung „Monitoring-Seminar“ empfohlen)
²⁾ ausgenommen Dächer gemäß Kriterien im Anhang I
